# 이 유

### ※ 피해주장 현황

### 3. 사실조사 결과

## 라. 건축물 피해 평가

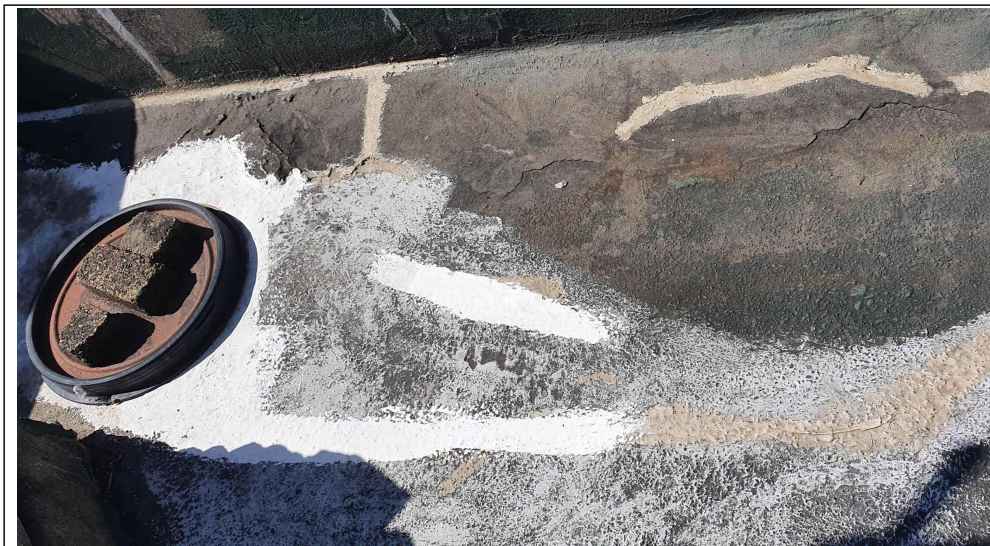
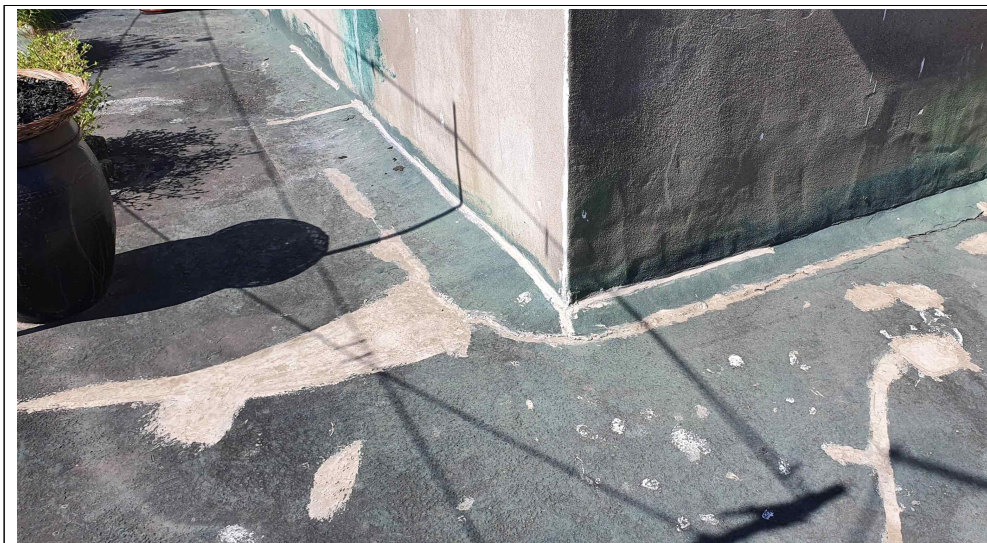
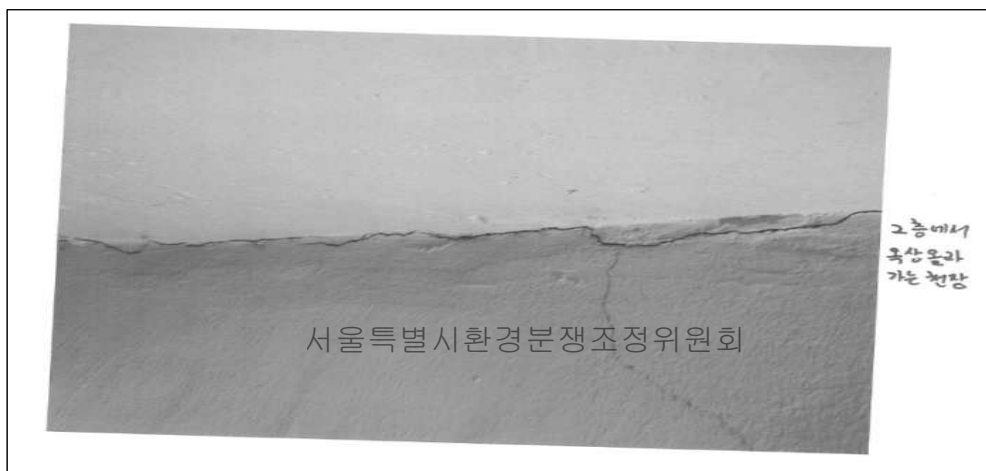
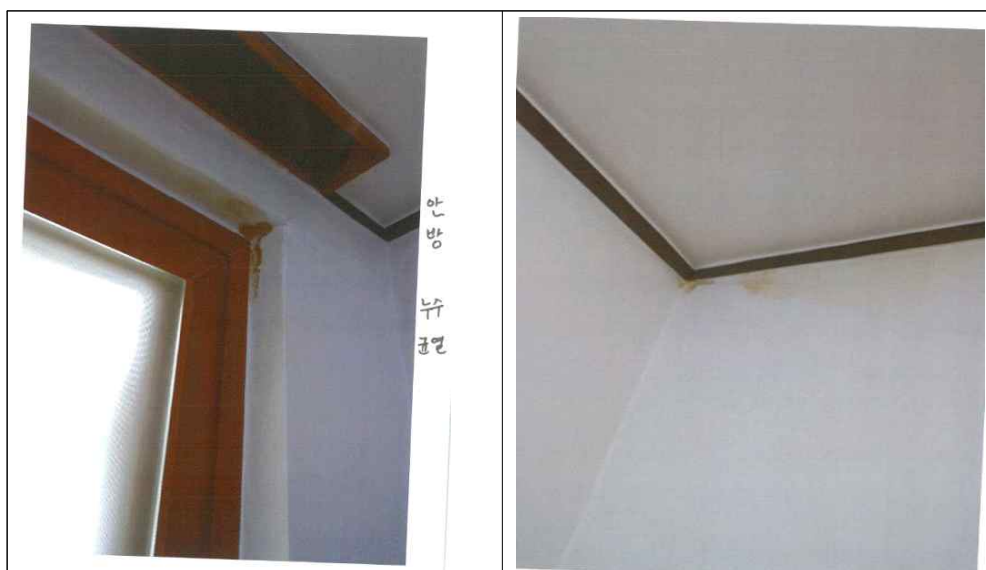
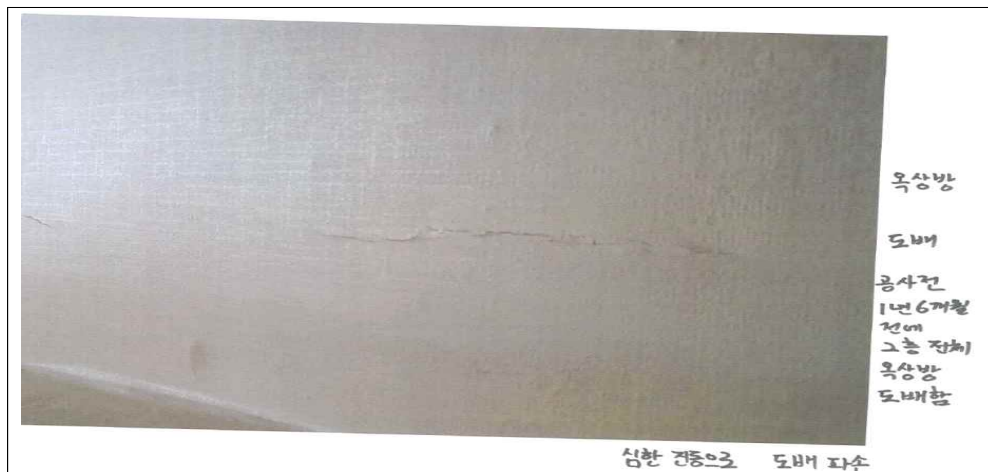
- 지반공사로 인해 누수 균열 소음
- 옥상바닥, 누수균열 안방 작은방 누수

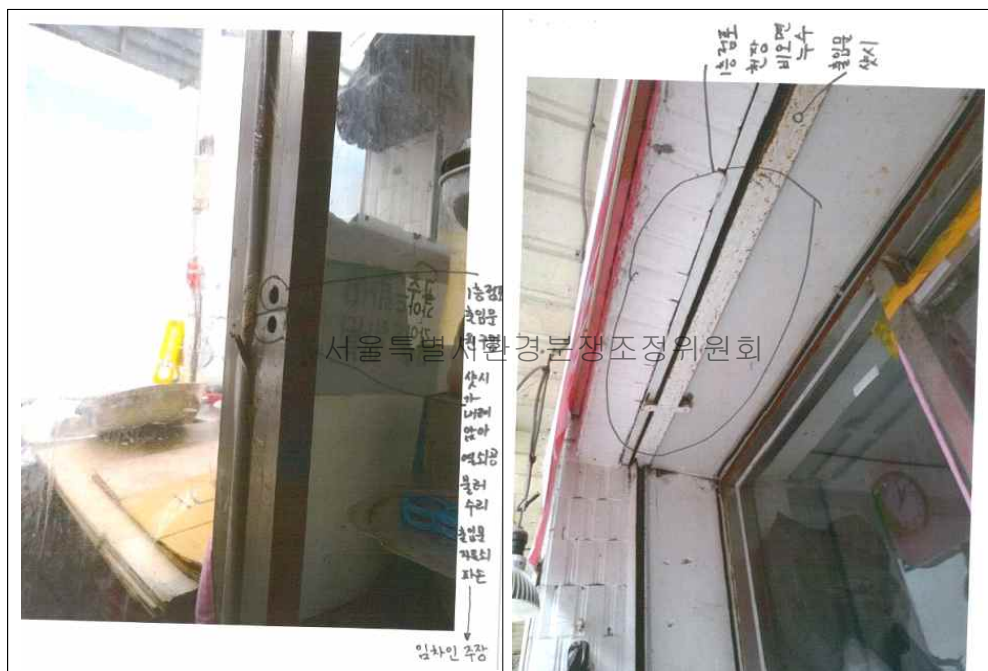
## - 1층 점포 샷시출입문 열쇠파손

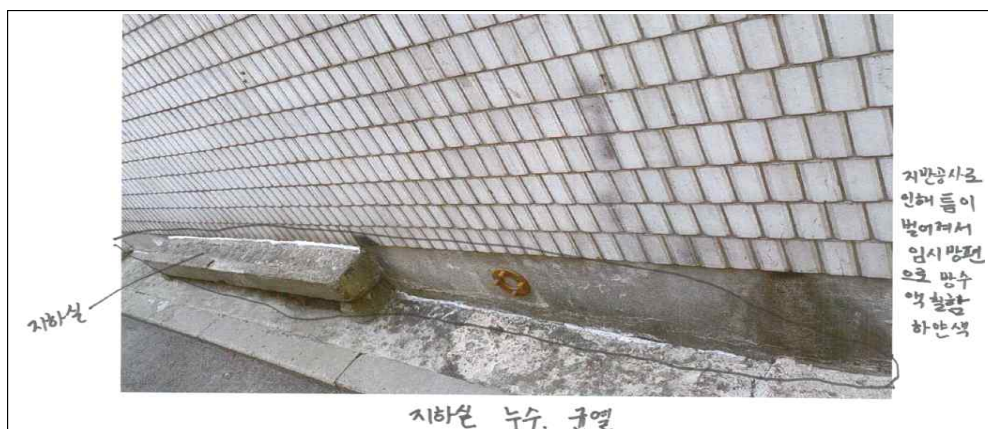
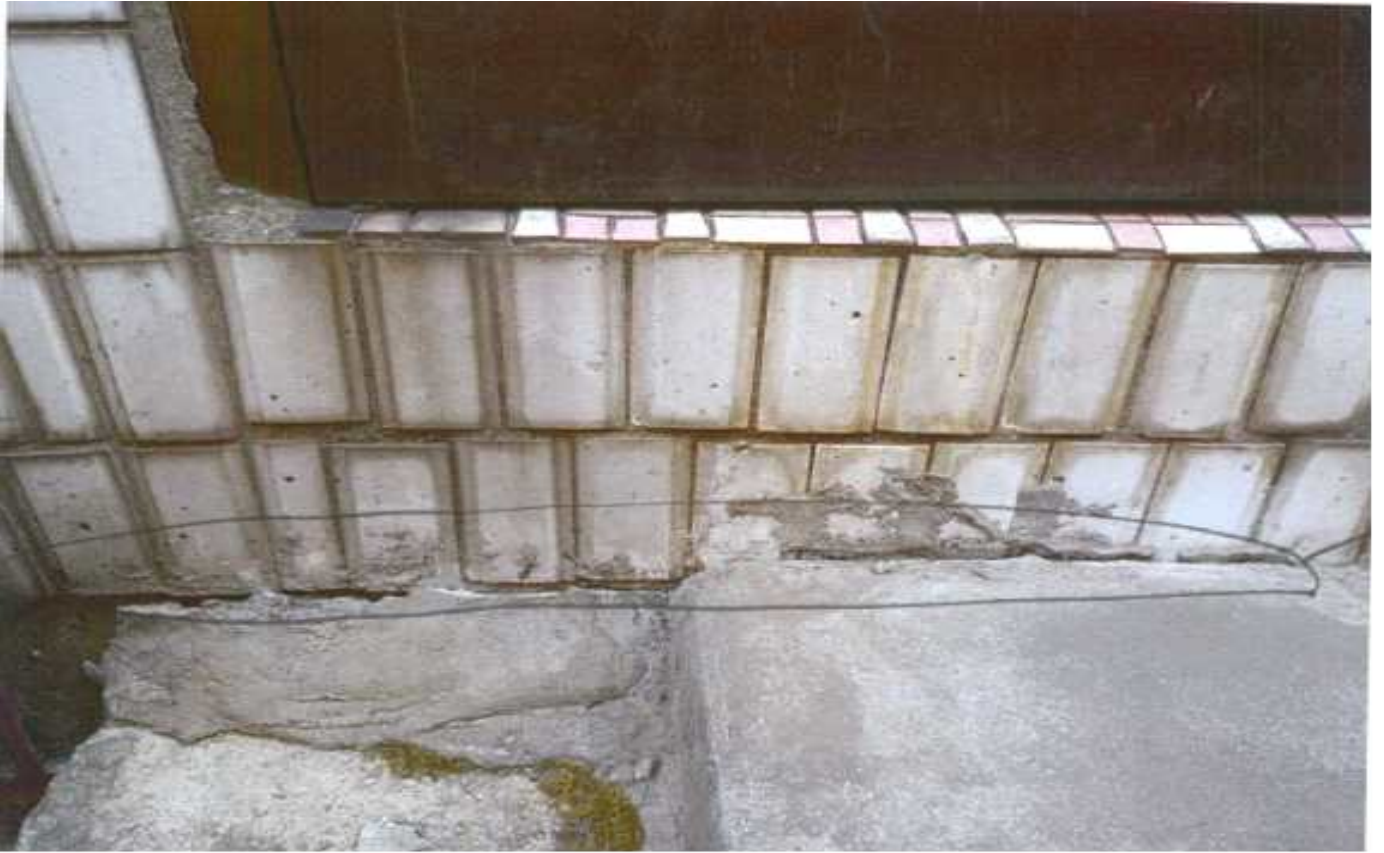
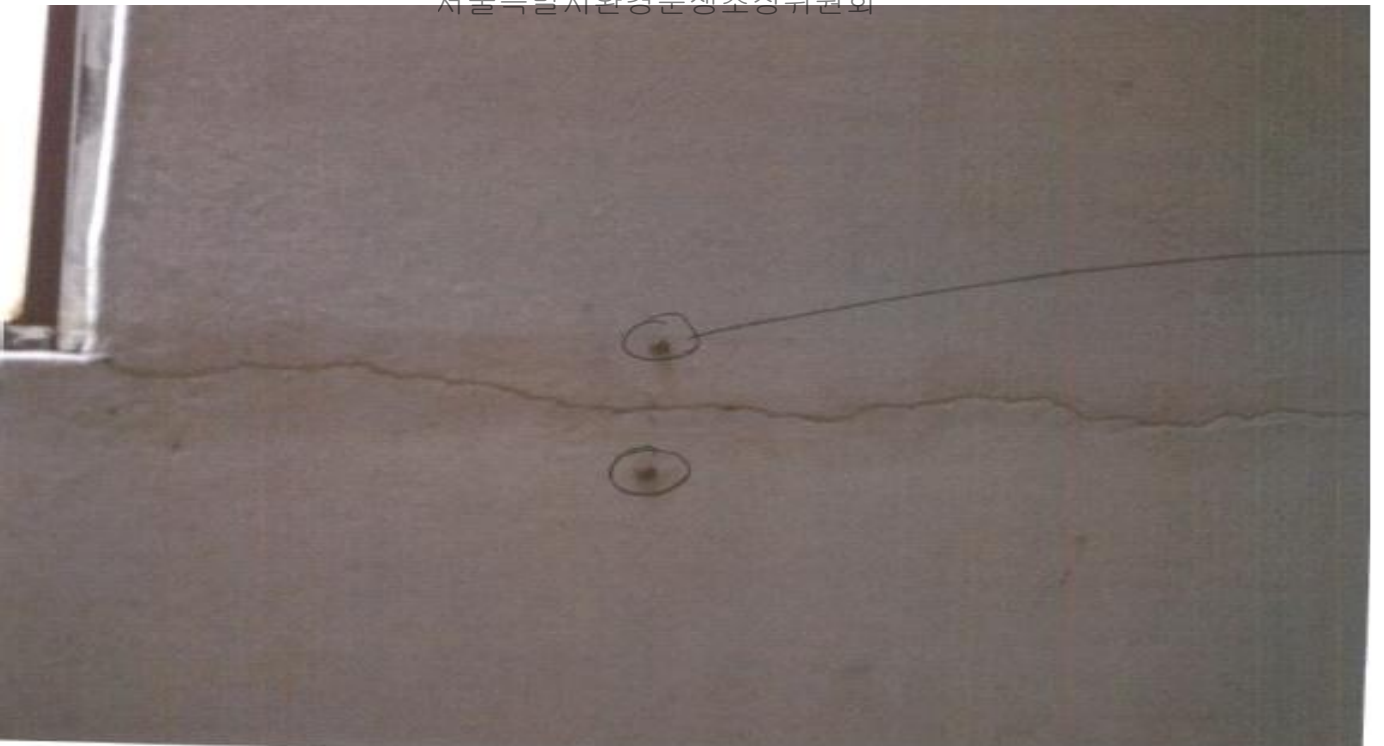
## - 지하실 균열, 누수
